## Gutachten

über den Zustand einer Weide am Wegekreuz Gisingen.

Gemeinde Wallerfangen  
Fabrikplatz 1  
**66798** Wallerfangen

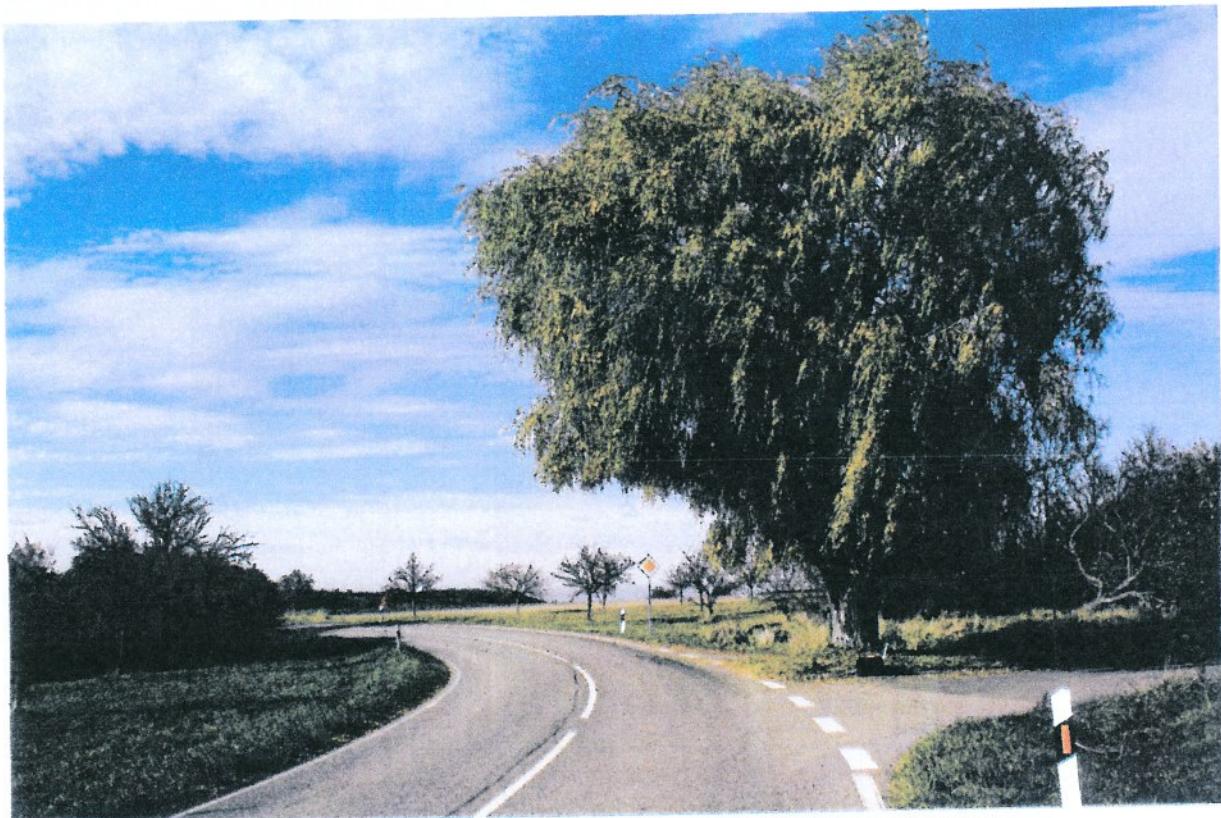
Das Foto ist aus Richtung St. Barbara aufgenommen. es zeigt die östl. Seite des Baumes.

Art	Trauerweide – <i>Salix alba 'Tristis'</i>
Standort	Die Weide steht unmittelbar neben dem Wegekreuz an der L 355 von Gisingen in Richtung St. Barbara. Die L 355 ist eine stark frequentierte Straße, die, wie sich bei der Ortsbesichtigung herausstellte, meist schneller als erlaubt befahren wird. Das wenige Quadratmeter große dreieckige Baumbeet befindet sich in einer langgezogenen Kurve u. wird allseitig von Straßen umschlossen.
Höhe	ca. 17m
Kronendurchm.	ca. 12 m
Stammdurchm.	ca. 93 cm gemessen in 1,00 m Stammhöhe
Stammumfang	305 cm gemessen in 1,00 m Stammhöhe
Funktion	Der Baum ist aufgrund der Größe, des Wuchses u. des Standortes prägend für den Bereich.

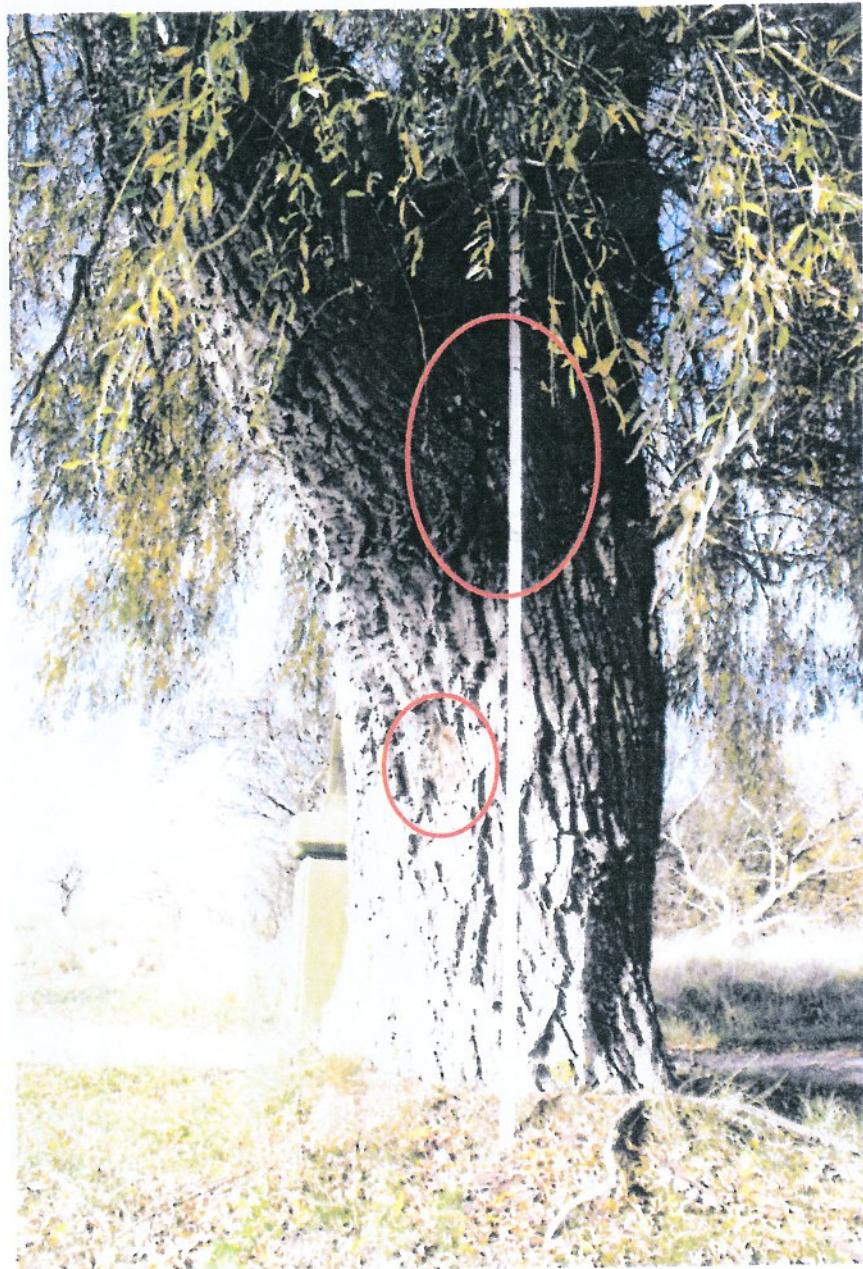
Das Foto zeigt den Stamm der Weide aus östl. Richtung. Die angelehnte Messlatte ist 3,00 m lang. Die beiden roten Markierungen weisen auf Stammbereiche hin, an denen die Borke durch Zug- u. Druckbewegungen abplatzt.

Dies geschieht, wenn die Qualität des Stammholzes so schlecht ist, dass sich der Stamm bei z.B. Windlast etc. aber auch durch das Eigengewicht „verbiegt“. Da die Borke sich nicht dehnen kann, platzt sie vom Stamm ab, die Rinde liegt dann frei. Dieser Vorgang wiederholt sich immer wieder, sobald sich eine Borke gebildet hat. Die gezeigten Bereiche sind von hellbrauner Färbung was darauf schließen lässt, dass die Borke hier noch nicht sehr lange abgelöst ist.

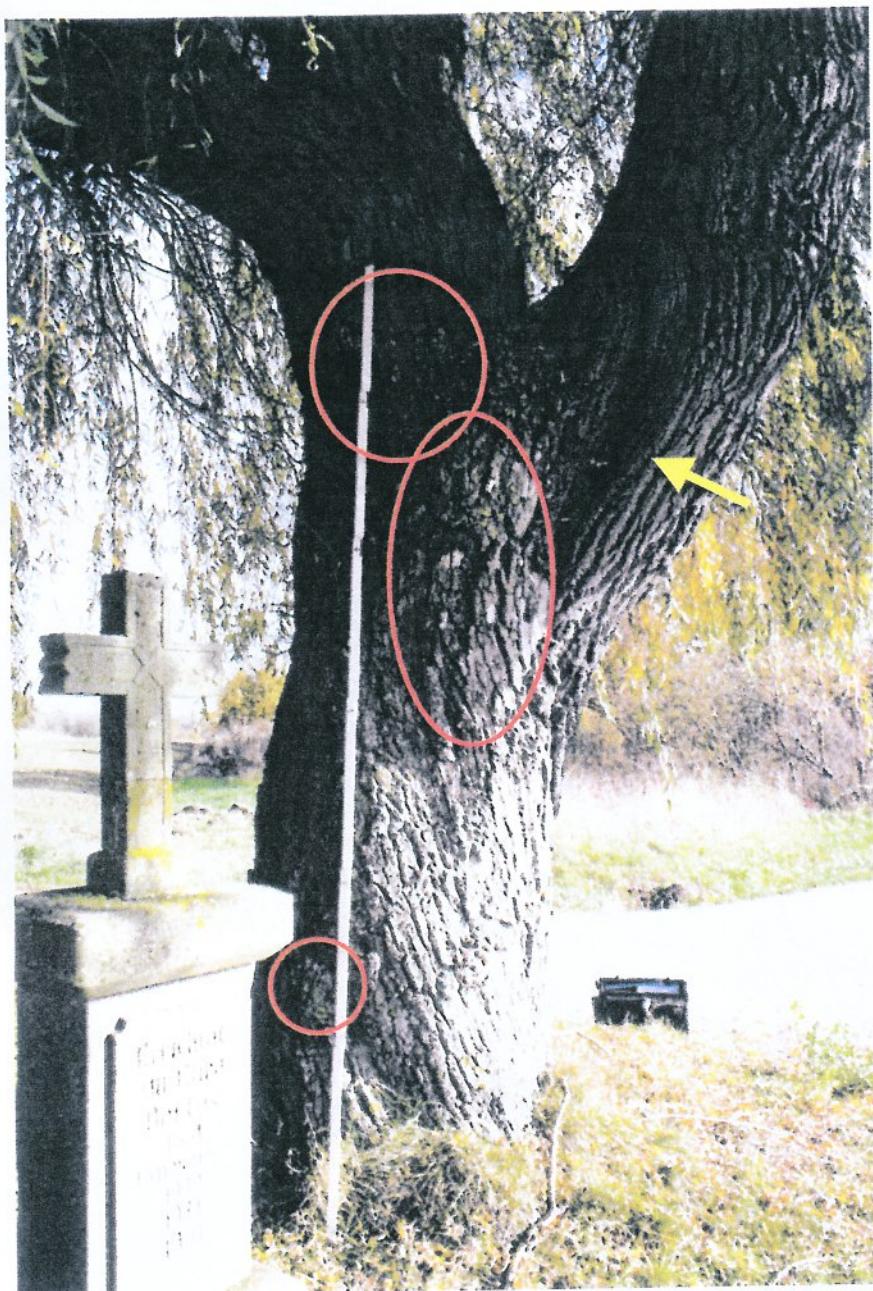
Hier wird der Stamm sowie der Stammkopf u. die Kronenstämmlinge aus westl. Richtung gezeigt.

Auch hier sind mehrere Bereich zu erkennen (Markierung), wo die Borke durch Biegespannung abgeplatzt ist. Die Bereiche sind schon älter als die zuvor gezeigten auf der östl. Seite, die Färbung ist an die restl. Borke angepasst.

Der Pfeil weist auf eine Höhlung an dem über die Fahrbahn wachsenden Kronenstämmeling.

Hier ist noch ein jetzt verlassenes Hornissennest von 2011 zu erkennen.

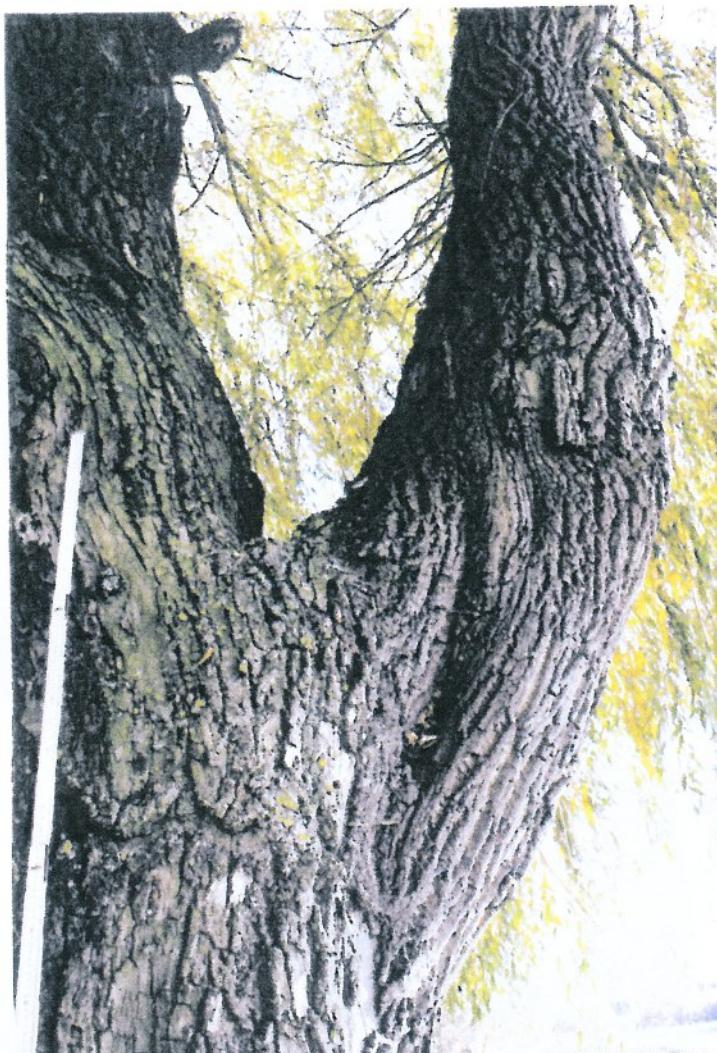
Das linke Foto zeigt die zuvor beschriebene Höhlung mit den Resten des Hornissennestes. Links daneben ist der große Bereich abgeplatzter Borke zu erkennen. Hier ist die Rinde viel glatter als z.B. an den Kronenstämmlingen.

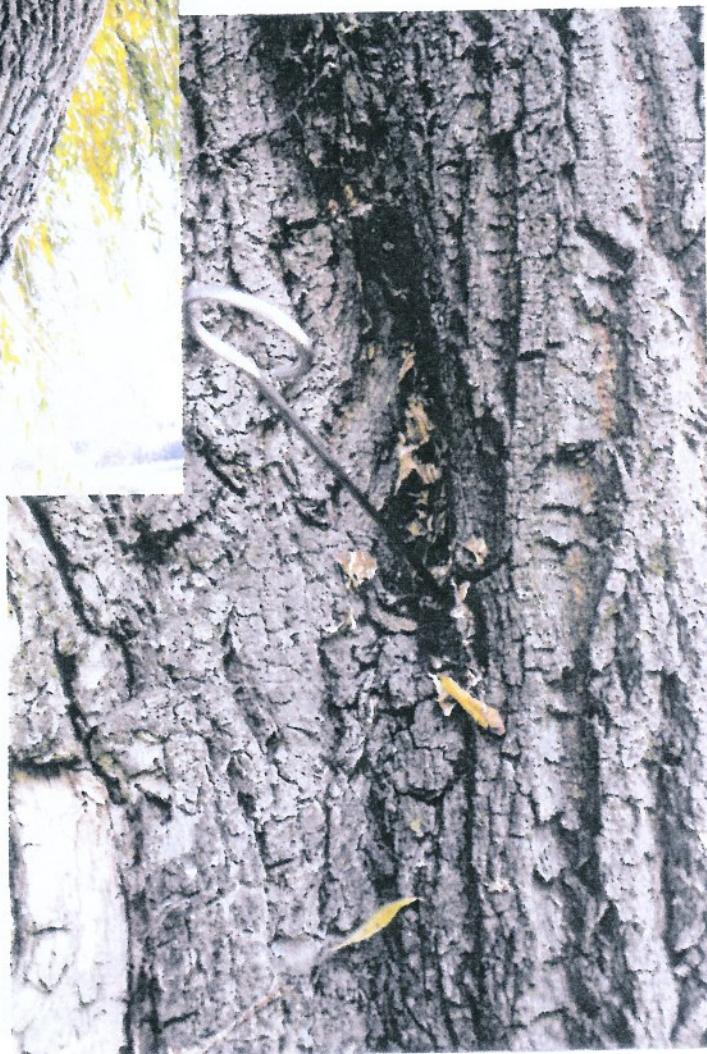
Auf dem Foto unten ist wiederum die Höhlung mit dem Hornissennest zu erkennen. Der in der Höhlung steckende Stahlspieß kann problemlos 20 cm tief eingestoßen werden.

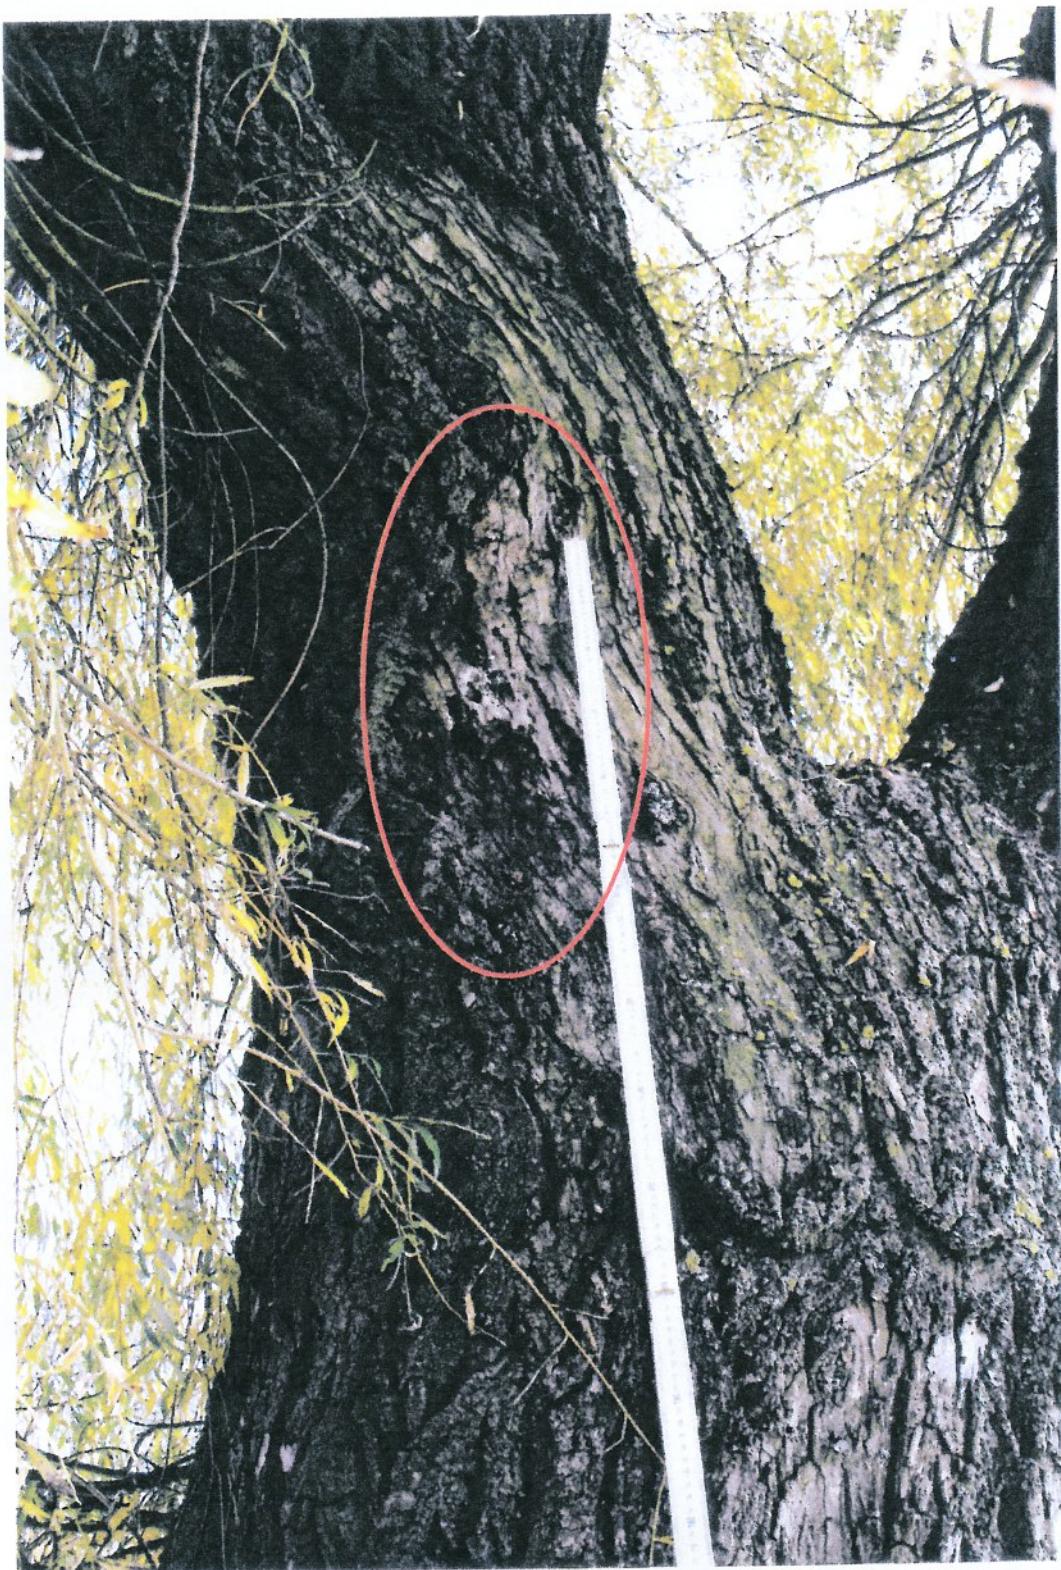
Auf dem Foto ist wiederum der Bereich abplatzender Borke in einer Höhe von ca. 2,00 – 3,20 m abgebildet. Hier sind eine Vielzahl von Verletzungen als dunkle Punkte zu erkennen, die durch Vögel bei der Insektensuche verursacht wurden (Markierung). Dies ist ein Zeichen für einen Befall durch Holz bewohnende u. – zerstörende Insekten.

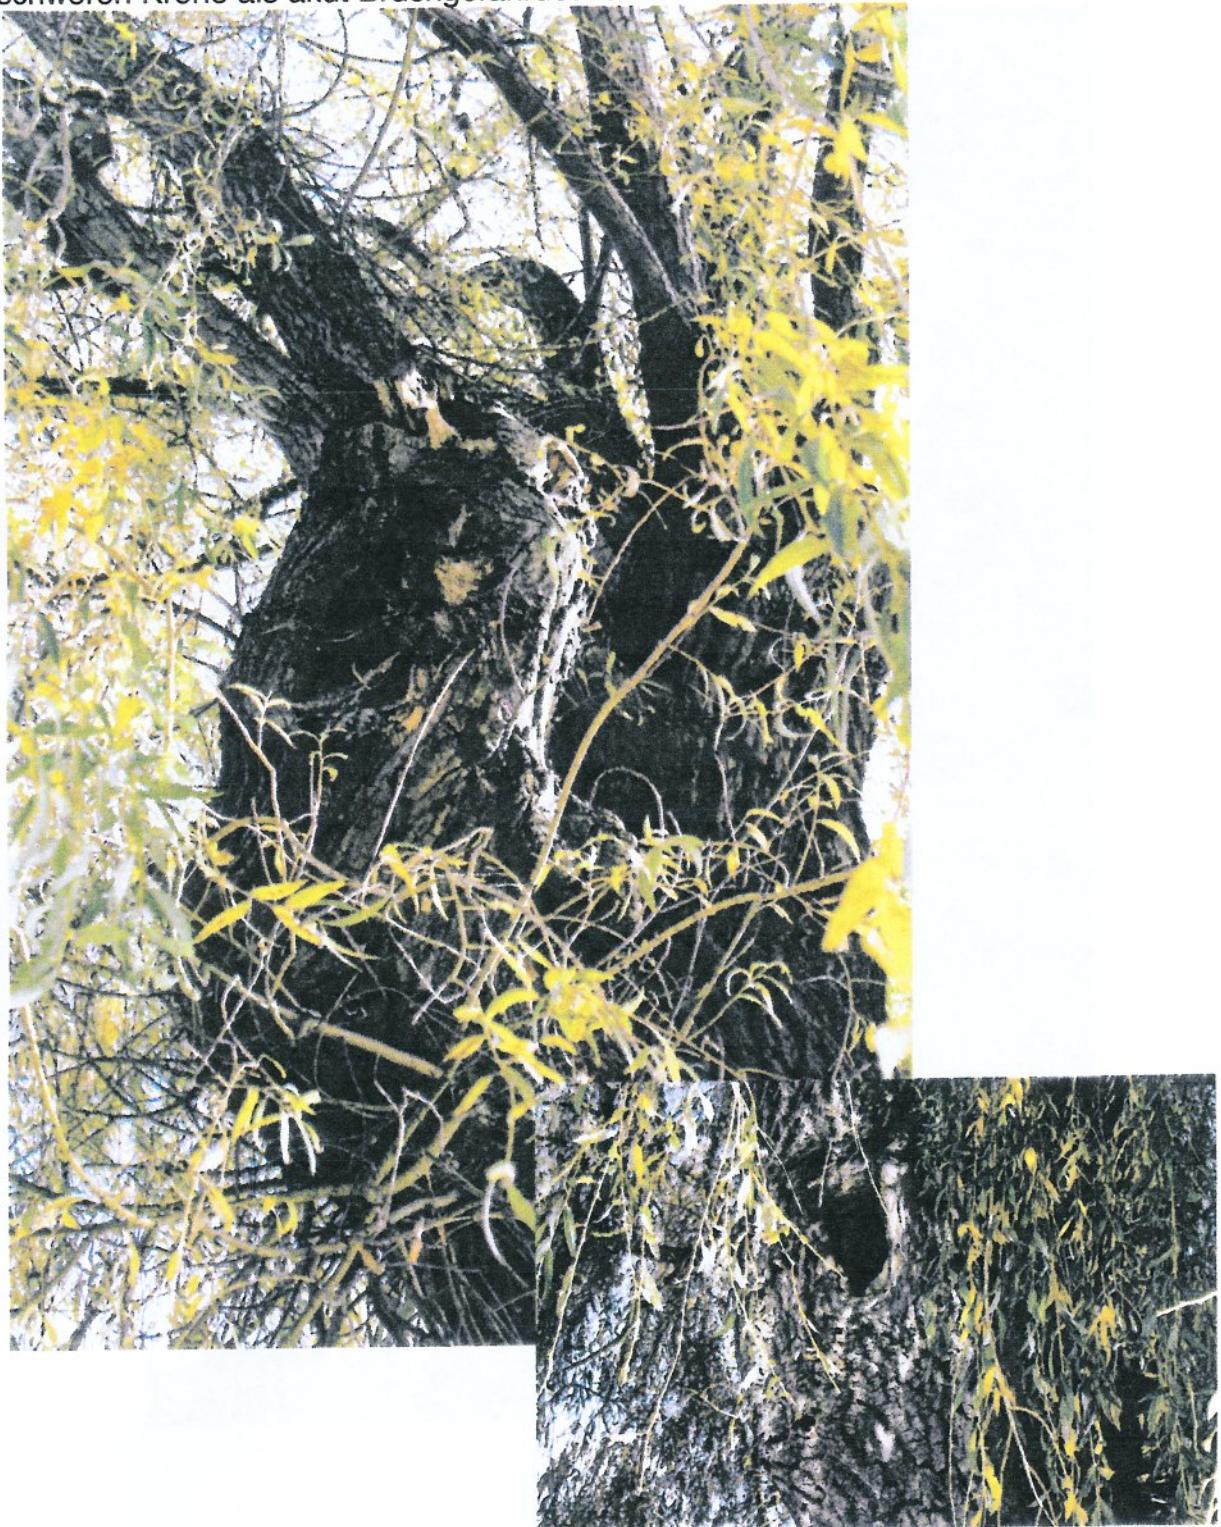
Hier ist eine alte Schnittwunde an dem Kronenstämmung über der Straße abgebildet. Die Wunde hat rundum Wundholz gebildet u. wächst dort auch zu, was an den hellbraunen Zuwachsstreifen gut zu erkennen ist. Der Holzkörper in der Wunde ist vermorscht u. mit Fäule behaftet. Es ist davon auszugehen, dass die Wunde in Verbindung mit der zuvor gezeigten Höhlung mit Hornissennest steht. Darunter auf der Ostseite des Stämmlinges ist eine weitere Höhlung zu erkennen (kleines Foto). Der starke Kronenast ist durch die Höhlungen u. Fäulen mit der aufsitzenden schweren Krone als akut Bruchgefährdet zu bezeichnen.

**Der Baum stellt für die Verkehrswege u. deren Benutzer ein akutes Risiko dar und muss umgehend entfernt werden.**

Von einer erneuten Kappung des Baumes ist abzuraten, da sich der Zustand u. die Festigkeit des Stammes u. der Kronenstämmlinge weiter stetig verschlechtern wird u. so die Bruchgefahr weiterhin bestehen würde.

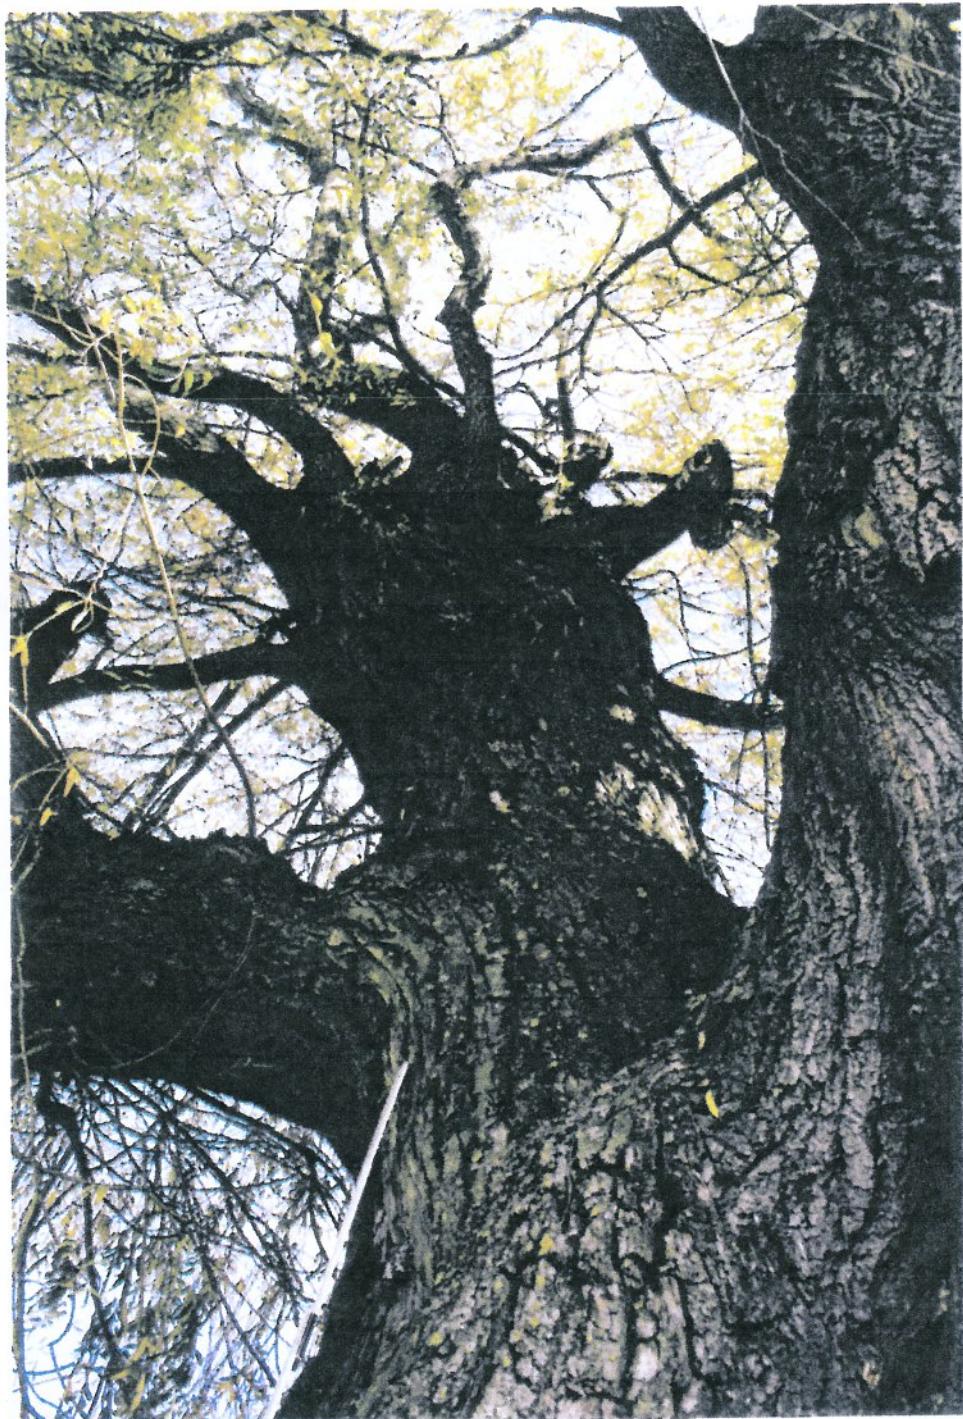
Das letzte Foto zeigt den zweiten, nach Nord ausgerichteten Kronenstämmling. Hier ist zu erkennen, dass der Baum vor Jahren bereits gekappt wurde. Auf dem dicken Stämmling wachsen eine Vielzahl von Stark- u. Grobästen, die die Krone bilden. Ach am Stammkopf sind Bereiche abplatzender Borke sowie Faltenwurf der Rinde bzw. Borke zu erkennen.
